Cartographie des plantes aquatiques au lac François et au Petit lac François

Comité du bassin versant de la rivière du Lièvre

Septembre 2022

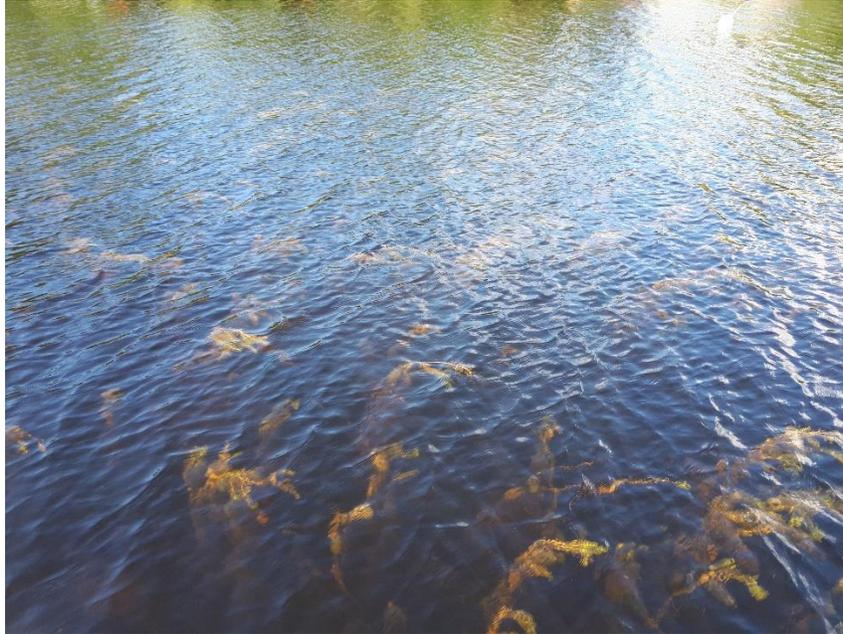
Figure 1. Un herbier mixte du lac François où le myriophylle à épi est abondant et bien visible de la surface.

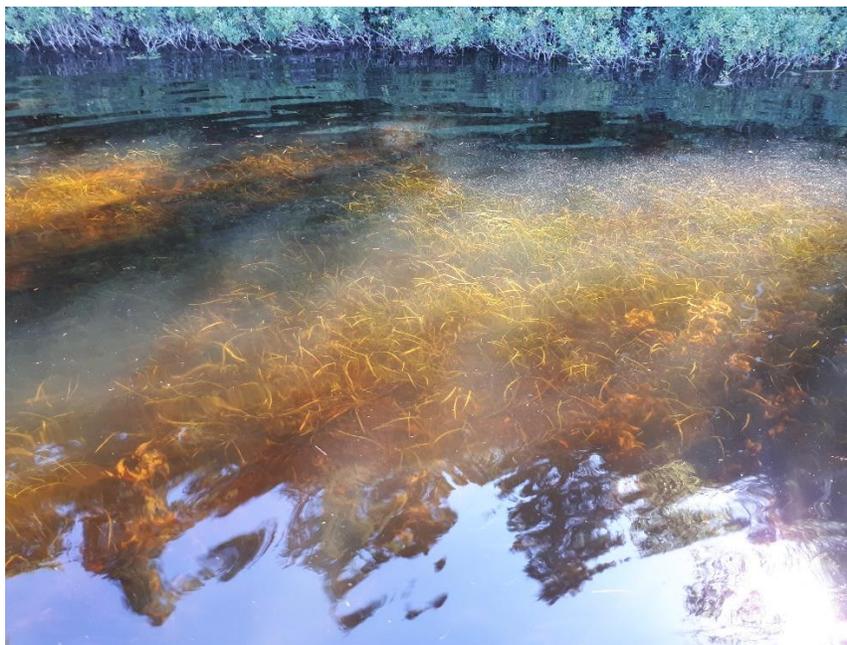
Figure 2. Un herbier indigène en eau peu profonde au Petit lac François (vallisnérie américaine, potamot à larges feuilles). Les herbiers indigènes se prolongent souvent en eau plus profonde mais sont plus difficile à discerner de la surface.

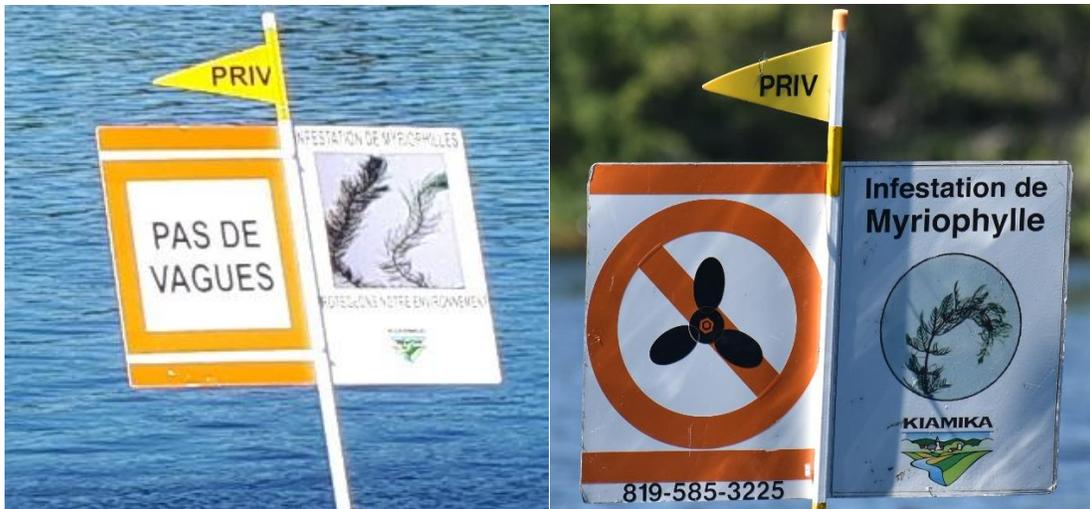
Un code d'éthique ou dépliant distribué à tous les riverains est un bon moyen de transmettre les différentes informations importantes. La carte des herbiers peut être utilisée pour informer les riverains des endroits à éviter. En complément, l'installation de bouées pour signaler les principaux herbiers est très utile pour éviter la génération de fragments. À ce propos, il est important que les bouées soient bien positionnées en périphérie de l'herbier pour arrêter les embarcations avant leur entrée dans l'herbier. De plus, notons que les photos de myriophylles qui sont sur les pancartes attachées aux bouées représentent plutôt des myriophylles indigènes que des myriophylles à épi.

Figure 3 : bouées indiquant la présence de myriophylle. Il serait opportun de choisir des images identifiant clairement le myriophylle à épi.

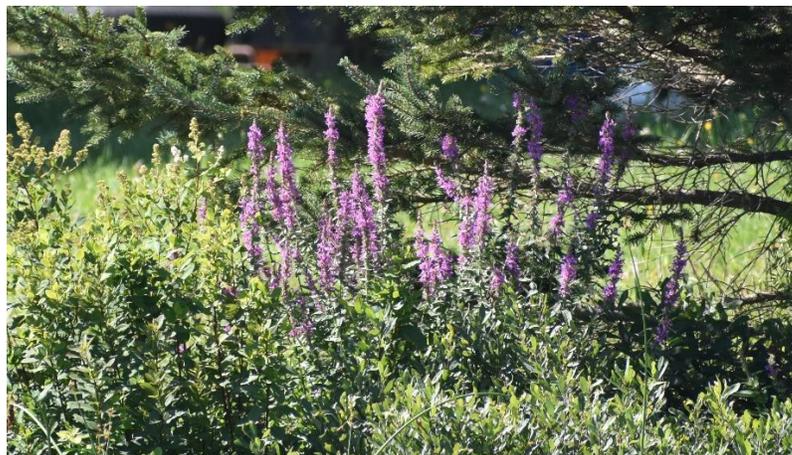
Figure 4 : Salicaire pourpre

Plusieurs propriétés riveraines présentent encore une bande riveraine végétalisée d'une largeur très insuffisante pour remplir ses fonctions. La sensibilisation sur cet enjeu devrait donc être poursuivie. D'autre part, plusieurs riverains ont des plants de salicaire pourpre dans leur rive, une plante exotique envahissante originaire d'Eurasie. Malgré sa beauté, cette plante devrait être arrachée par les riverains.

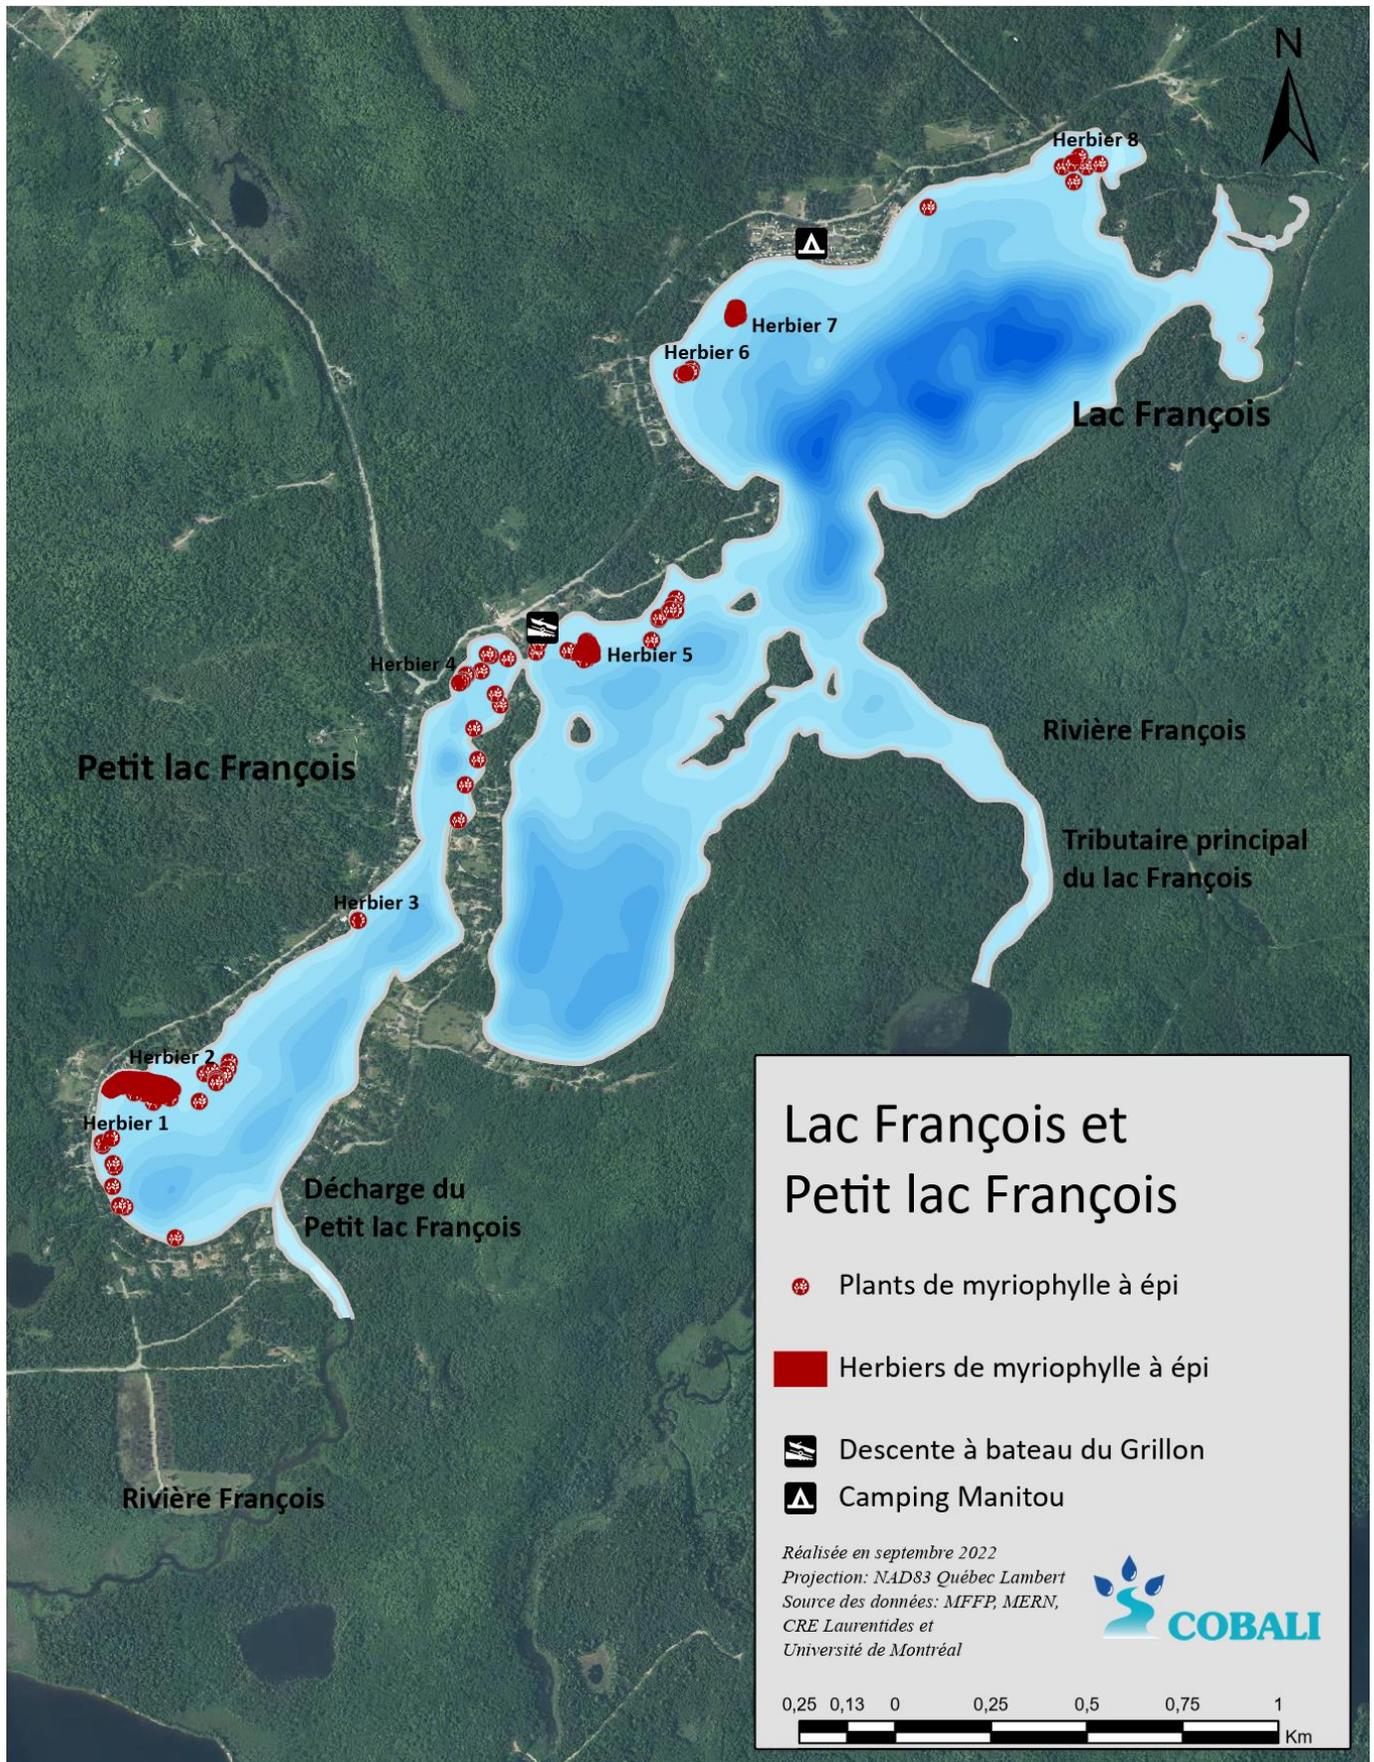
CARTE 1. HERBIERS DE MYRIOPHYLLE À ÉPI AU LAC FRANÇOIS ET AU PETIT LAC FRANÇOIS

La cartographie des herbiers aquatiques caractérisés est fournie dans les cartes 1 à 3 de l'annexe cartographique. La présence du myriophylle à épi est représentée sur les cartes de deux façons :

- Les principaux herbiers de plus grandes superficies sont représentés avec leur délimitation.
- Les petits herbiers ou les plants isolés sont représentés par un pictogramme individuel.

Selon les observations, le myriophylle à épi croît en colonies dispersées sur les deux lacs. Sur le Petit lac François, il est présent le long de la majeure partie du littoral, mais la plupart du temps en individus ou groupes d'individus dispersés. Deux colonies beaucoup plus importantes en superficie comme en densité se retrouvent dans la baie située à l'extrémité sud-ouest du lac. Pour ce qui est du lac François, le myriophylle à épi est nettement plus concentré dans le bassin nord du lac et près du pont séparant les deux lacs. À l'inverse, il est pratiquement absent de la moitié sud du lac. Les fonds de cette partie sont plus rocheux et escarpés, des caractéristiques moins propices à l'établissement des plantes aquatiques.

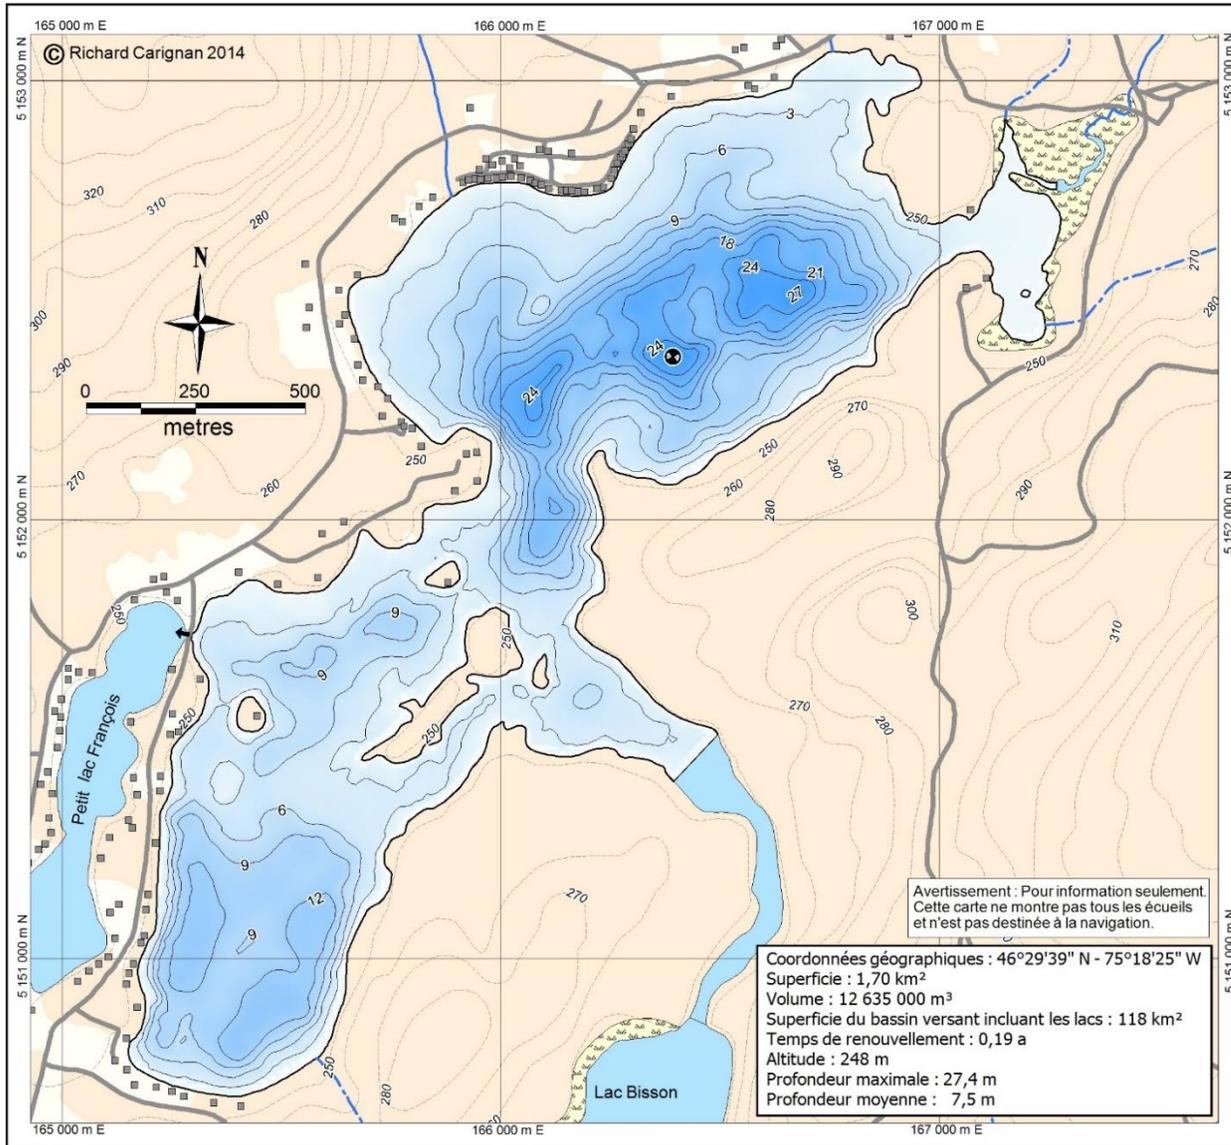
CARTE 5. BATHYMÉTRIE DU LAC FRANÇOIS

Fosse 27,4 m
 46,49678° -75,30316°
 46° 29' 48,4" N 75° 18' 11,4" W

Coordonnées géographiques : 46°29'39" N - 75°18'25" W
 Superficie : 1,70 km²
 Volume : 12 635 000 m³
 Superficie du bassin versant incluant les lacs : 118 km²
 Temps de renouvellement : 0,19 a
 Altitude : 248 m
 Profondeur maximale : 27,4 m
 Profondeur moyenne : 7,5 m

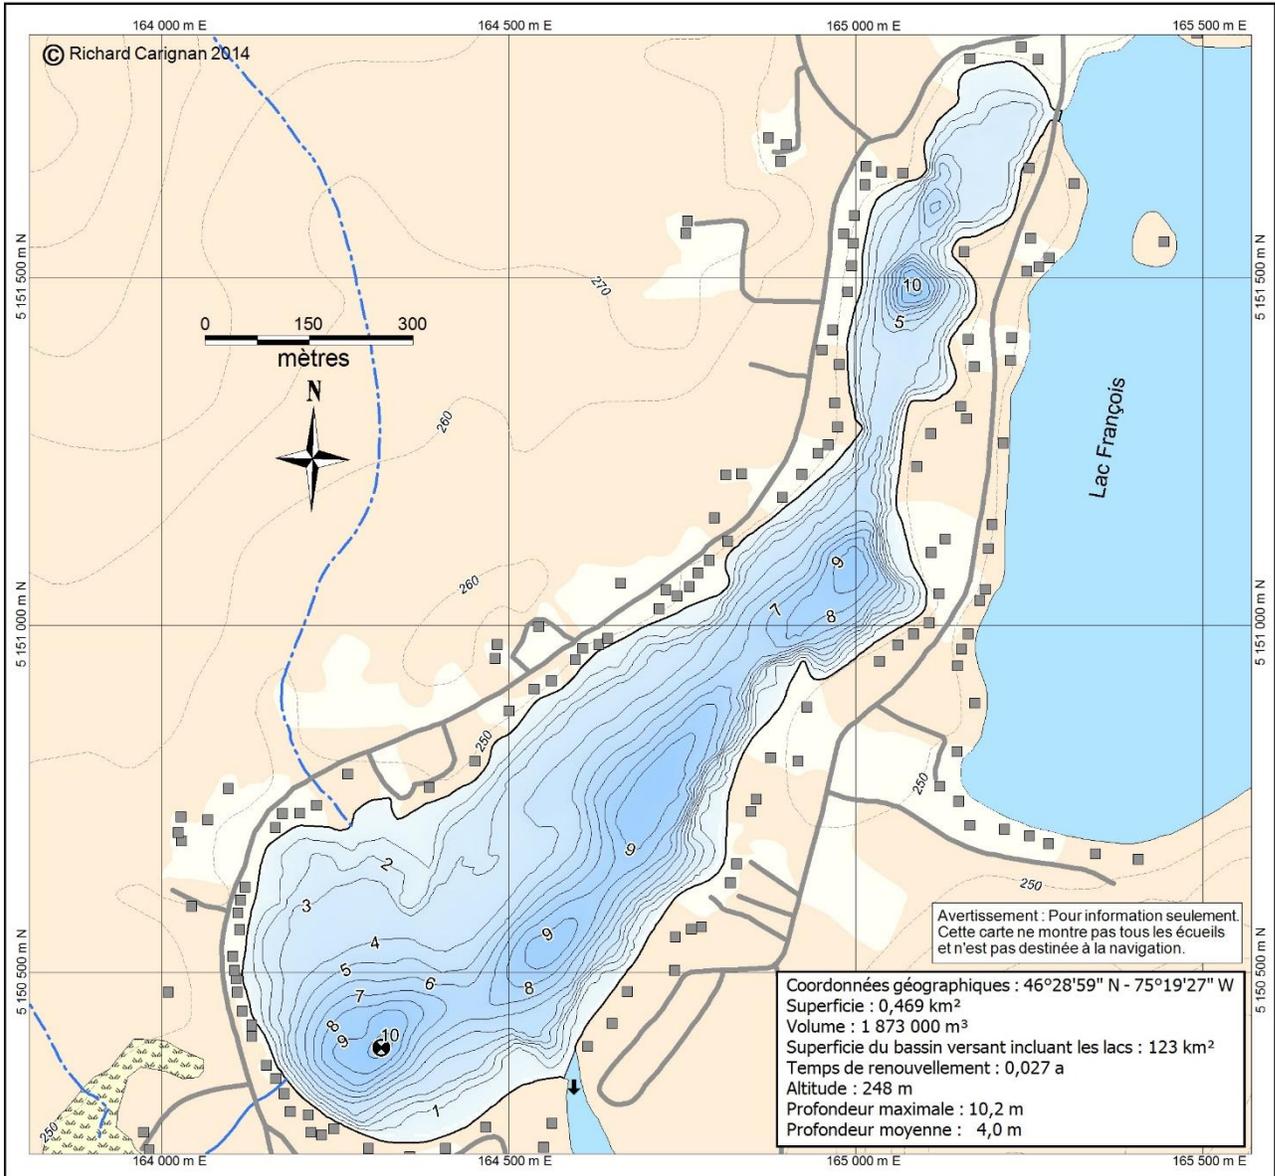
CARTE 6. BATHYMÉTRIE DU PETIT LAC FRANÇOIS

Coordonnées géographiques : 46°28'59" N - 75°19'27" W
 Superficie : 0,469 km²
 Volume : 1 873 000 m³
 Superficie du bassin versant incluant les lacs : 123 km²
 Temps de renouvellement : 0,027 a
 Altitude : 248 m
 Profondeur maximale : 10,2 m
 Profondeur moyenne : 4,0 m

Fosse 10,2 m
 46,47855° -75,32958°
 46° 28' 42,8" N 75° 19' 46,5" W

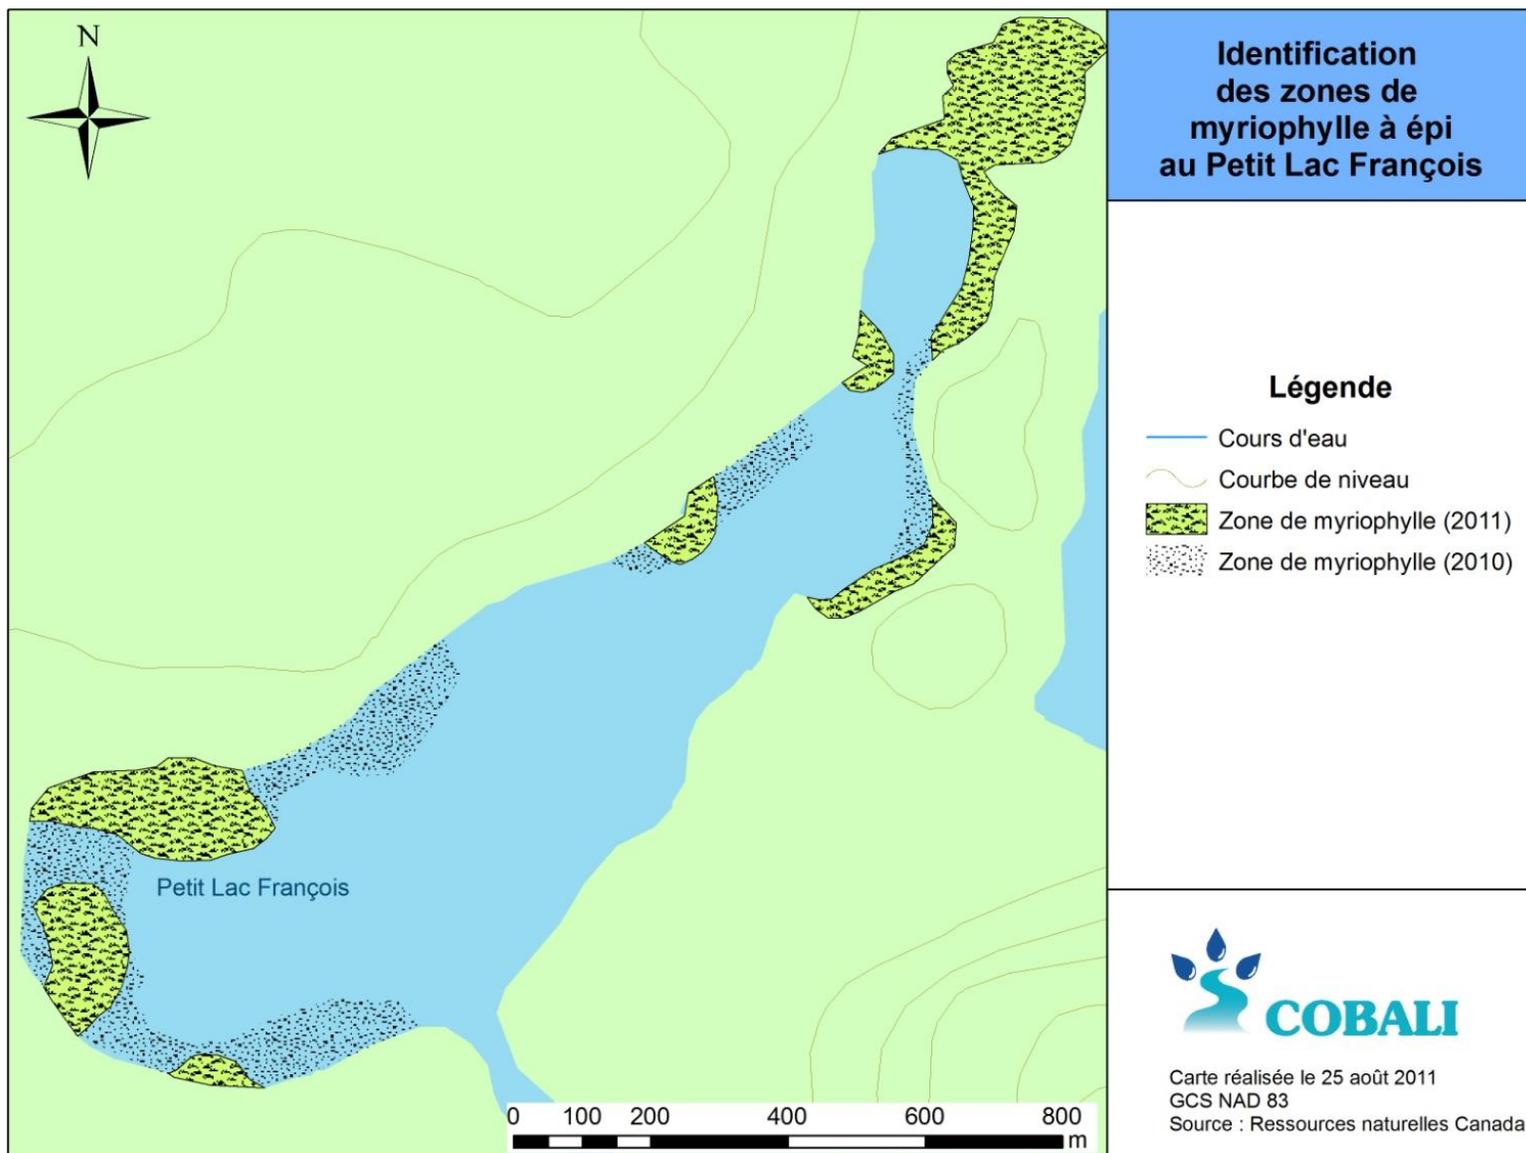
CARTE 8. LOCALISATION DES HERBIERS DE MYRIOPHYLLE À ÉPI AU PETIT LAC FRANÇOIS EN 2010 ET 2011 (COBALI, 2011)

Malgré la différence de méthodologie utilisée entre l'étude de 2010-2011 et celle de 2022, qui est plus précise, il semble vraisemblable en comparant les cartes que le myriophylle à épi ait connu une certaine diminution de son abondance dans les deux lacs entre les deux périodes. En particulier pour le Petit lac, il semble que certains secteurs qui étaient largement colonisés ne le soient plus autant, par exemple près du passage entre les deux lacs. Il est d'ailleurs souvent rapporté une certaine diminution de la densité du myriophylle à épi une dizaine d'année après avoir atteint son pic d'abondance dans un lac. Il est donc probable que le maximum de croissance du myriophylle à épi ait déjà été atteint et qu'il soit désormais davantage distribué à travers la végétation indigène que dans des colonies pures.
