## **Suivi de la qualité de l'eau des ruisseaux Burke, Joannis et Pagé**

**VILLE DE GATINEAU**

**Comité du bassin versant de la rivière du Lièvre**

**Novembre 2023**

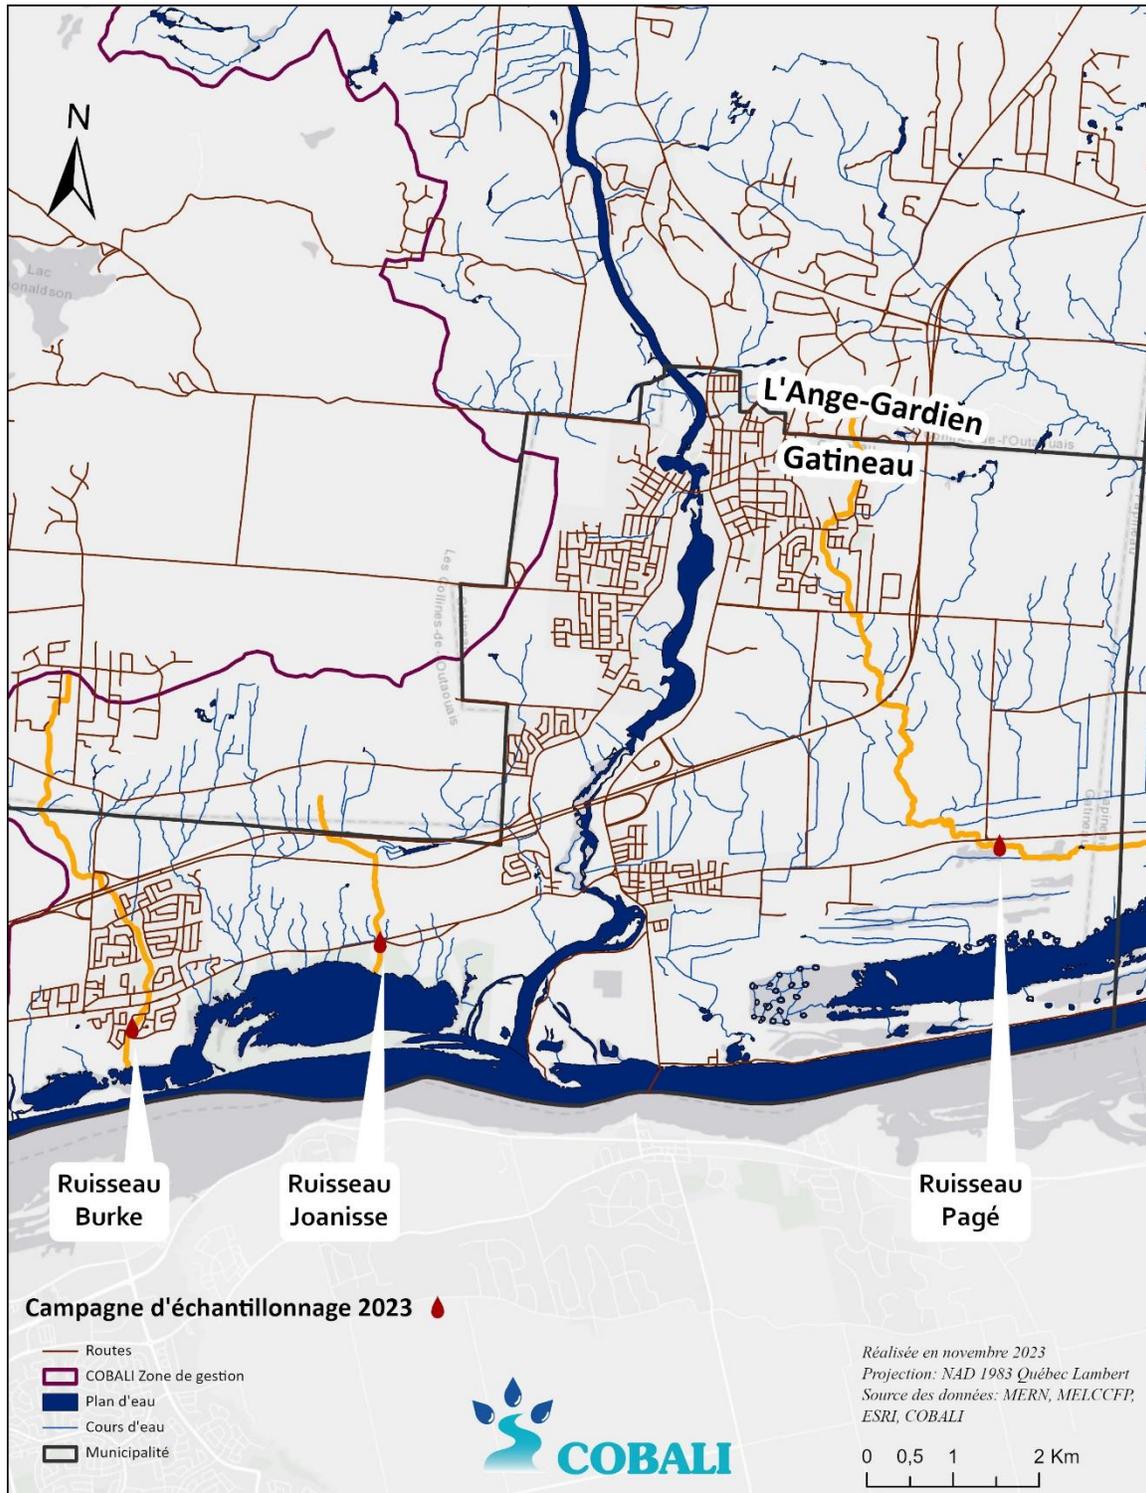
Figure 1. Carte des emplacements des stations d'échantillonnage 2023.

**Le ruisseau Burke**, prend sa source en amont de l'autoroute 50 dans un amalgame de champs agricoles et de petits boisés. La tête du cours d'eau, située dans la municipalité de L'Ange-Gardien, est presque entièrement à vocation agricole et on y trouve une proportion importante de cultures annuelles intensives telles que le maïs et le soya. Son lit et celui de ses petits tributaires a été rectifié par le passé, tant en milieu agricole que dans les quartiers résidentiels qu'il croise. Après avoir traversé l'autoroute 50, le ruisseau Burke traverse plusieurs quartiers résidentiels qui ont été construits à travers son parcours, dans le secteur Angers de la ville de Gatineau. Les échantillons ont été prélevés à partir de la rive du cours d'eau, aux coordonnées suivantes (45,521232; -75,488110), au bout du rond-point de la rue des Balbuzards, un peu en aval de la route 148. À noter qu'en aval de la station d'échantillonnage, le ruisseau se jette en fin de course dans la Petite baie Clément de la rivière des Outaouais via un tracé linéarisé, tandis que son ancien tracé, toujours visible, lui faisait plutôt rejoindre la baie Carpentier, plus à l'ouest.

**Le ruisseau Joanisse**, prend sa source dans la municipalité de L'Ange-Gardien, dans un environnement boisé et agricole. Après avoir traversé l'autoroute 50, le cours d'eau et ses tributaires traversent un territoire nettement agricole et plusieurs tributaires ont été linéarisés. Bien qu'il ne traverse pas de quartiers résidentiels, il est toutefois traversé par l'autoroute 50 et par la route 148, deux routes très entretenues l'hiver et grandement fréquentées. Finalement, il termine sa course dans la baie Clément de la rivière des Outaouais. La station d'échantillonnage est située aux coordonnées (45,534255; -75,453946), légèrement en aval du ponceau de la route 148. L'emplacement d'échantillonnage est accessible via la jonction de la route 148 et la rue Brabant, près du quartier Angers de la ville de Gatineau, via un talus escarpé. À plusieurs reprises le niveau de l'eau y était très bas, ce qui obligeait la personne responsable de l'échantillonnage d'eau à échantillonner un peu plus loin en aval. À noter que des travaux sur la route 148 et son ponceau ont débuté autour du mois de juillet et ils n'étaient pas terminés en date du dernier prélèvement du mois d'octobre. Les travaux ont pu avoir un certain impact sur la qualité de l'eau puisqu'ils ont été effectués sans mesures de protection du milieu aquatique.

Le **ruisseau Pagé** et ses tributaires prennent leur source au sud de la municipalité de L'Ange-Gardien. Il sillonne ensuite des quartiers résidentiels du secteur Buckingham de la ville de Gatineau jusqu'à l'avenue Lépine, une route grandement fréquentée, où on trouve de nombreux commerces. Sa course se poursuit ensuite à travers plusieurs champs agricoles pour être ensuite traversé de nouveau par une route achalandée, la 148. Son parcours se termine finalement dans la baie de Lochaber, une des baies de la rivière des Outaouais, à Lochaber-Partie-Ouest. Pour la station du ruisseau Pagé, les échantillons ont été prélevés à partir de la rive, via un terrain appartenant à Canards Illimités Canada, dans le secteur Masson de la ville de Gatineau, aux coordonnées suivantes (45,554576; -75,365619). Initialement, l'échantillonnage devait être fait à partir du ponceau où le ruisseau traverse la route 148 pour se faire près de la station échantillonnée en 2014 et 2015. Toutefois, la végétation a beaucoup poussé et le cours d'eau était difficilement accessible dû au fossé très escarpé. La station alternative légèrement en aval permet donc de pouvoir échantillonner de façon plus sécuritaire.

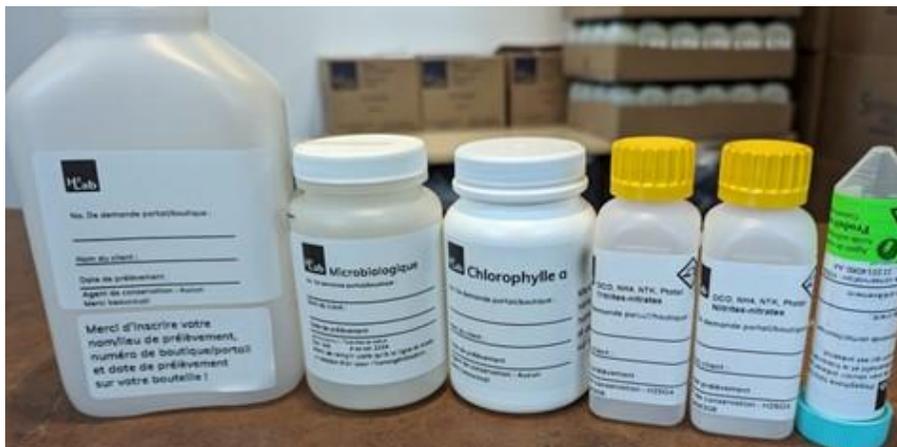
Figure 2. Ensemble de bouteilles fournies par le laboratoire H2Lab

Les trois stations d'échantillonnage étaient toujours prélevées au courant de la même journée à travers les différents prélèvements. Les échantillonnages étaient prévus à raison d'un par mois durant les mois de juin à octobre, pour un total de six échantillonnages. Deux échantillonnages ont été effectués en juin, en date du 06 et du 19 juin 2023. Il était initialement prévu d'effectuer un prélèvement mensuel à partir du mois de mai, toutefois des empêchements ont repoussé le premier échantillonnage au début du mois de juin. Les autres prélèvements ont eu lieu les 17 juillet, 21 août, 18 septembre et 16 octobre de l'année 2023. À chaque station, six bouteilles étaient échantillonnées, servant chacune à analyser un paramètre différent.

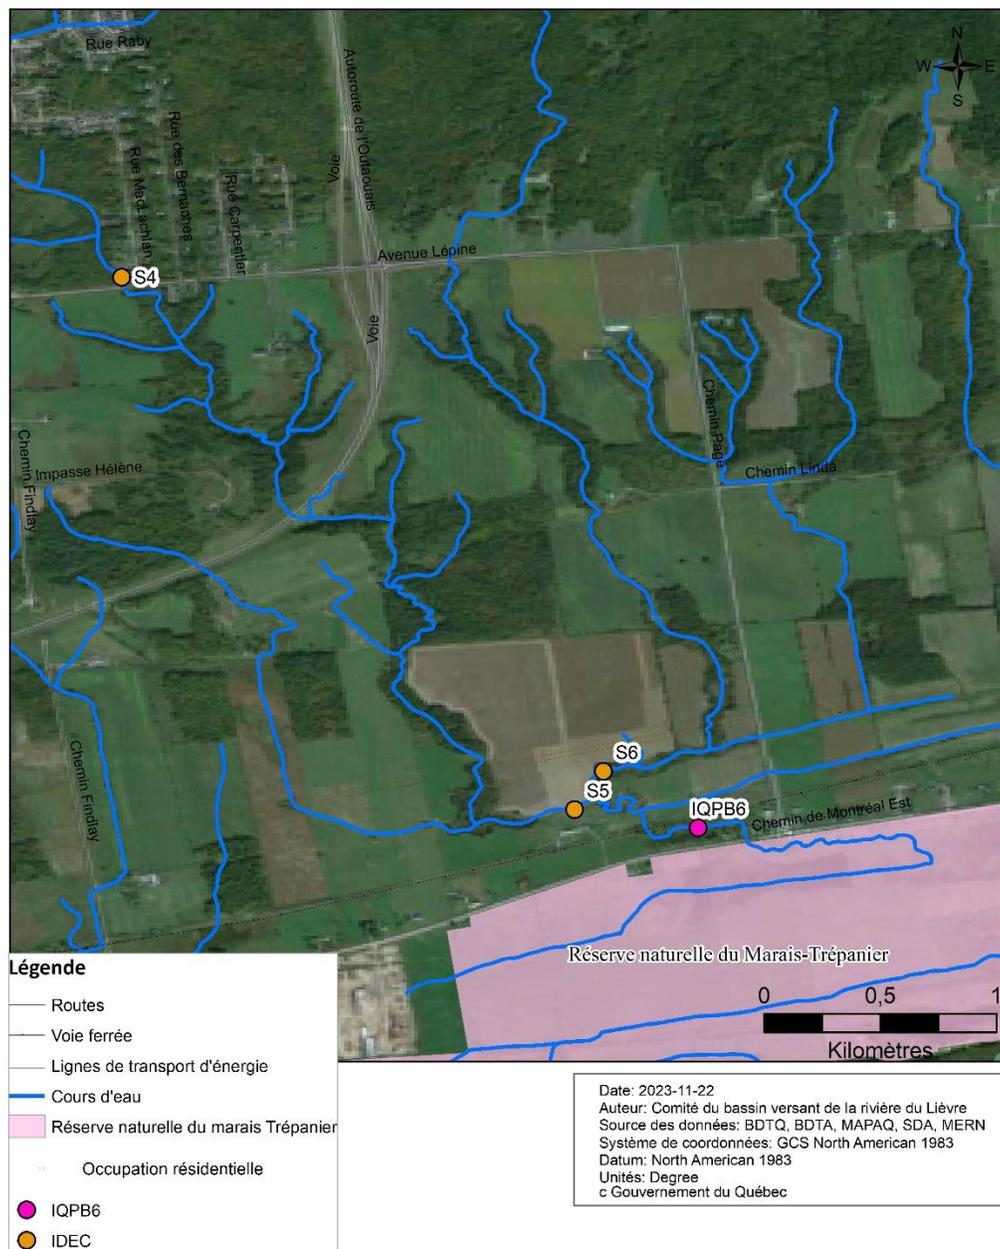
Figure 3. Carte des stations échantillonnées sur le ruisseau Pagé en 2014 (COBALI, 2014).

La figure 3 présentée ci-dessous, démontre les trois stations échantillonnées en 2014 et la figure 4, celles de l'échantillonnage de 2015. Certaines stations ont été échantillonnées lors des deux campagnes afin d'avoir des données de comparaison.

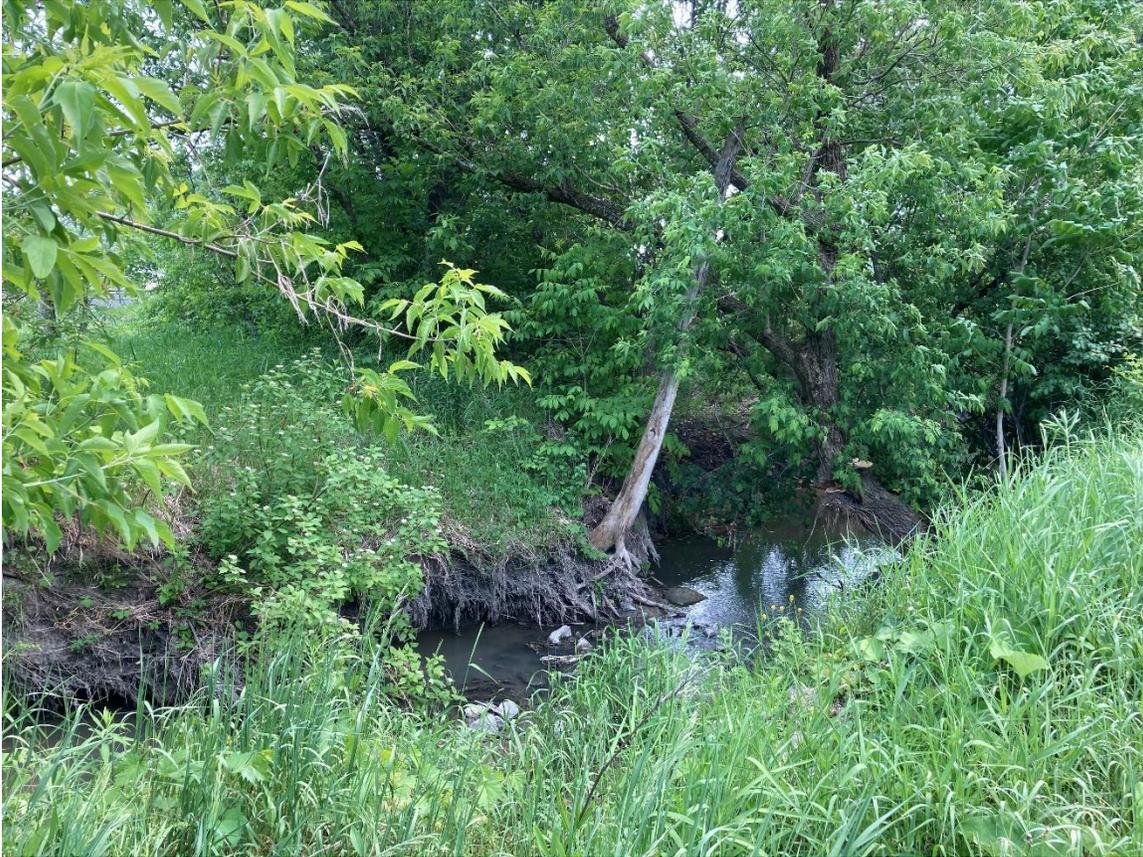
*Figure 5. Ruisseau Burke, juin 2023, COBALI.*

Plusieurs dépassements des seuils sont observables dans le tableau 6, présentant les résultats des analyses de 2023 pour le ruisseau Burke. Les dépassements sont majoritairement en termes de coliformes fécaux, de phosphore total et de solides en suspension. Les coliformes fécaux et le phosphore total ont un taux de dépassement de 100 % des échantillons qui ont été prélevés. Ces résultats portent à croire que la source de pollution n'est pas ponctuelle, mais bien une pollution en continu. Les concentrations ont varié au courant de la période d'échantillonnage, certaines concentrations s'approchent du seuil de qualité direct pour les coliformes fécaux, par exemple le mois d'octobre, mais la plupart en sont très loin, comme les mois de juillet et septembre. Le phosphore et les solides en suspension montrent toujours des résultats plus du double au-dessus de la norme. Même l'azote ammoniacal a connu un dépassement au mois de juin, ce qui est très rare dans la zone de gestion du COBALI. Cela, couplé à un dépassement d'un facteur supérieur à

10 pour le phosphore cette même journée, témoigne d'un apport très important en éléments nutritifs. L'IQBP<sub>6</sub> général est de 35, ce qui témoigne d'une eau de surface de **mauvaise qualité**.

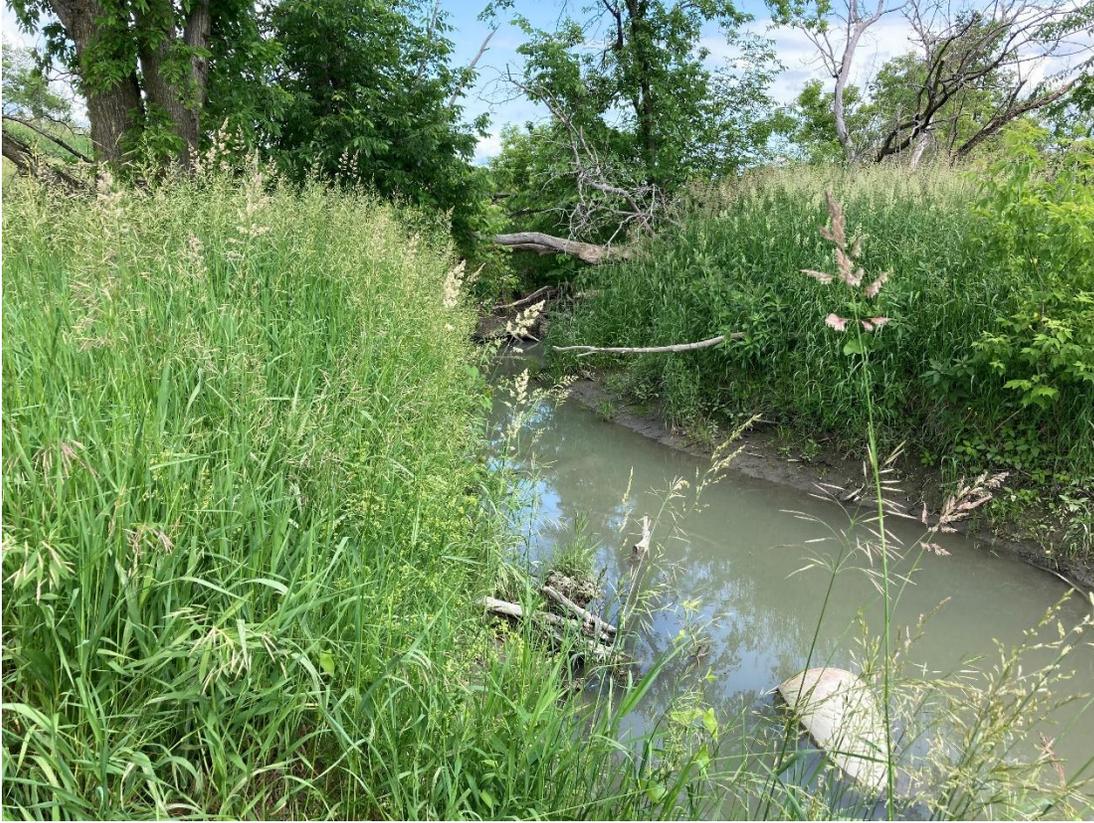
*Figure 7. Ruisseau Pagé, juin 2023, COBALI.*

Les résultats des analyses des échantillons prélevés au ruisseau Pagé démontrent des dépassements dans 100% des échantillons de coliformes fécaux et de phosphore total. Les dépassements de coliformes fécaux pour les contacts directs sont de 100% des échantillons, tandis que les deux échantillons du mois de juin dépassaient le critère de contact indirect. Pour les solides en suspension, ce sont 5 des six échantillons qui dépassent le seuil. Un dépassement d'azote ammoniacal a eu lieu au mois de juin. Finalement, c'est un IQBP<sub>6</sub> général de 36 pour le ruisseau Pagé, ce qui témoigne d'une eau de **mauvaise qualité**.

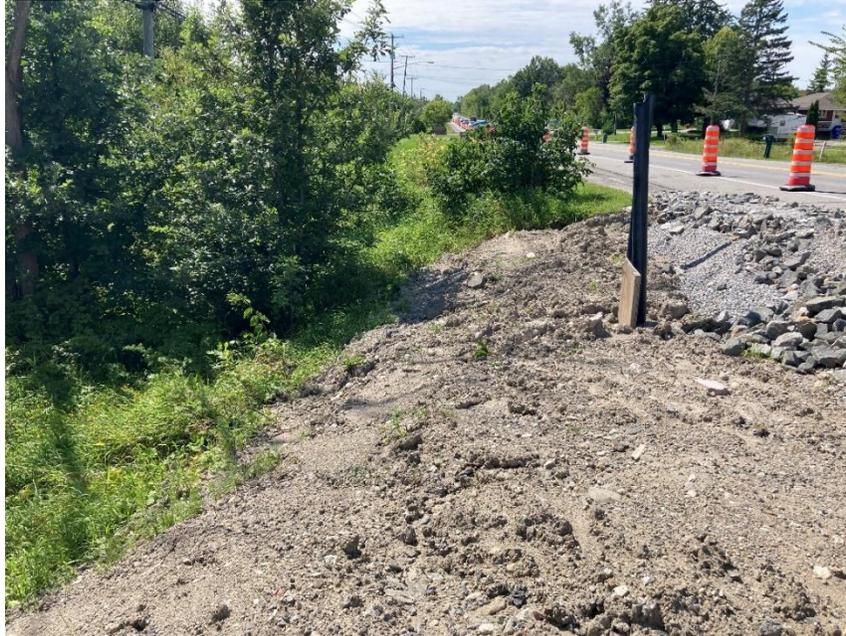
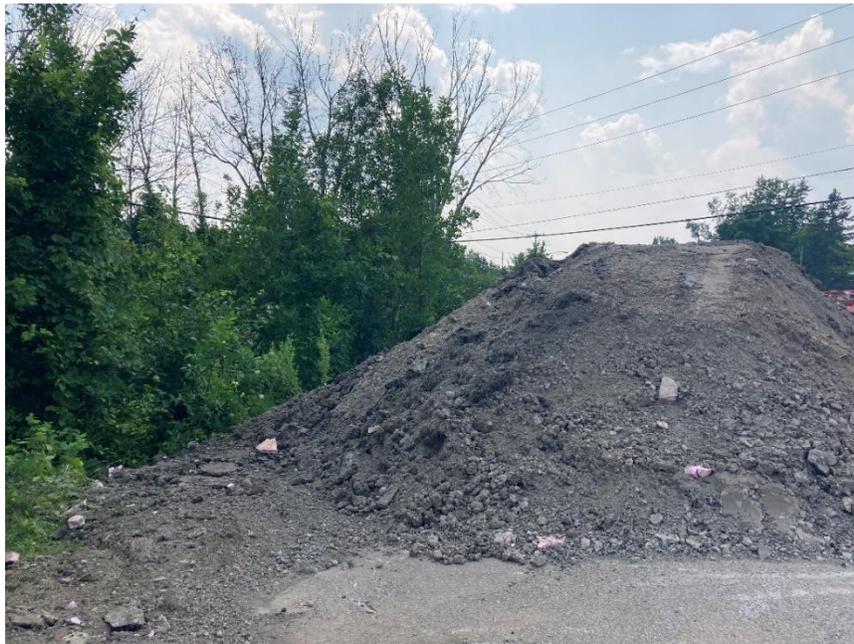
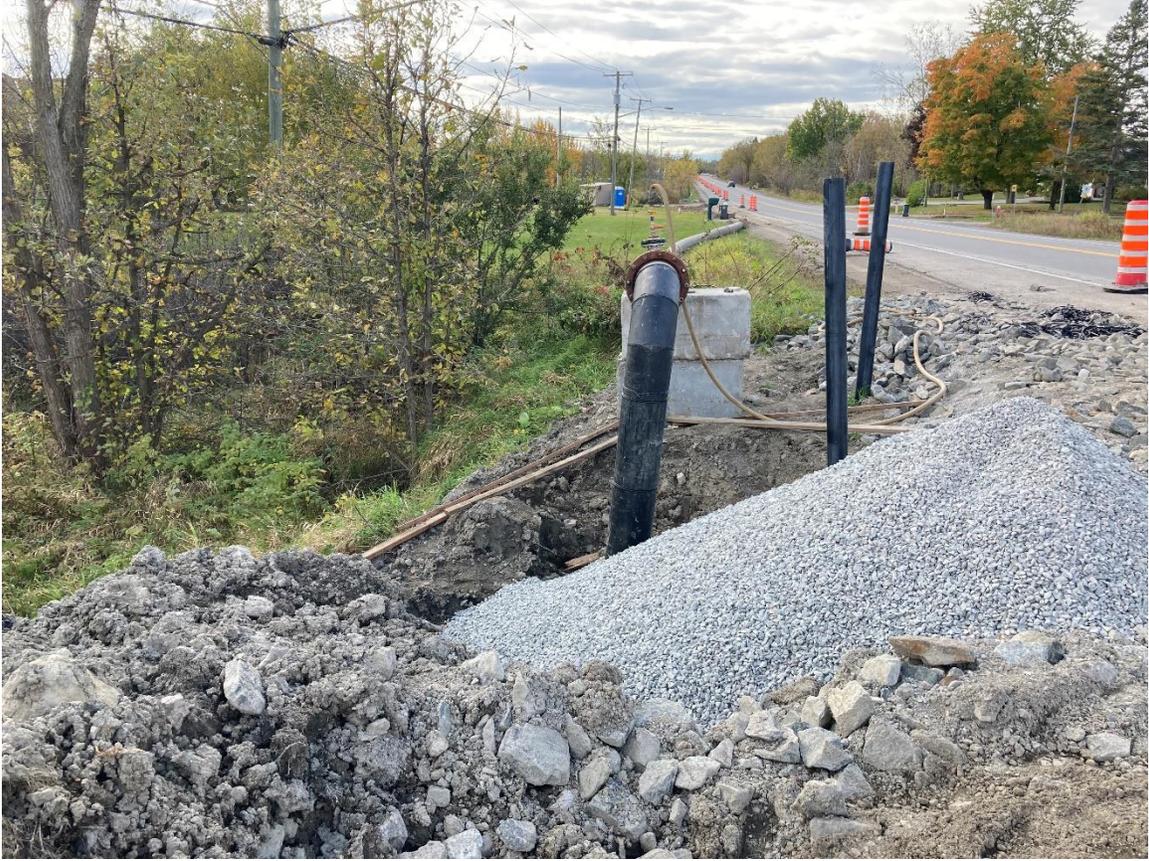
*Figure 8. Travaux route 148, 17 juillet 2023, COBALI.*

*Figure 9. Travaux route 148, 17 juillet 2023, COBALI.*

*Figure 10. Travaux route 148, 16 octobre 2023, COBALI.*

- Promouvoir de bonnes pratiques en voirie pendant la réalisation de travaux de réfection. Lors de la campagne d'échantillonnage de 2023, l'employée du COBALI a remarqué la présence de travaux de construction sur la route 148, directement en bordure du ponceau qui canalise le ruisseau Joanisse sous la route. Aucune barrière de rétention des sédiments n'était visible et des amas de matériaux (sables, roches, etc.) étaient à proximité du ruisseau sans être recouvert d'une toile ou d'un quelconque matériel qui pourrait empêcher les sédiments de rejoindre le cours d'eau. Des photos sont présentées à l'annexe 1.
