## **Compte rendu de la cartographie de certains herbiers de myriophylle à épi au lac des Îles**

**Le 6 août 2024**

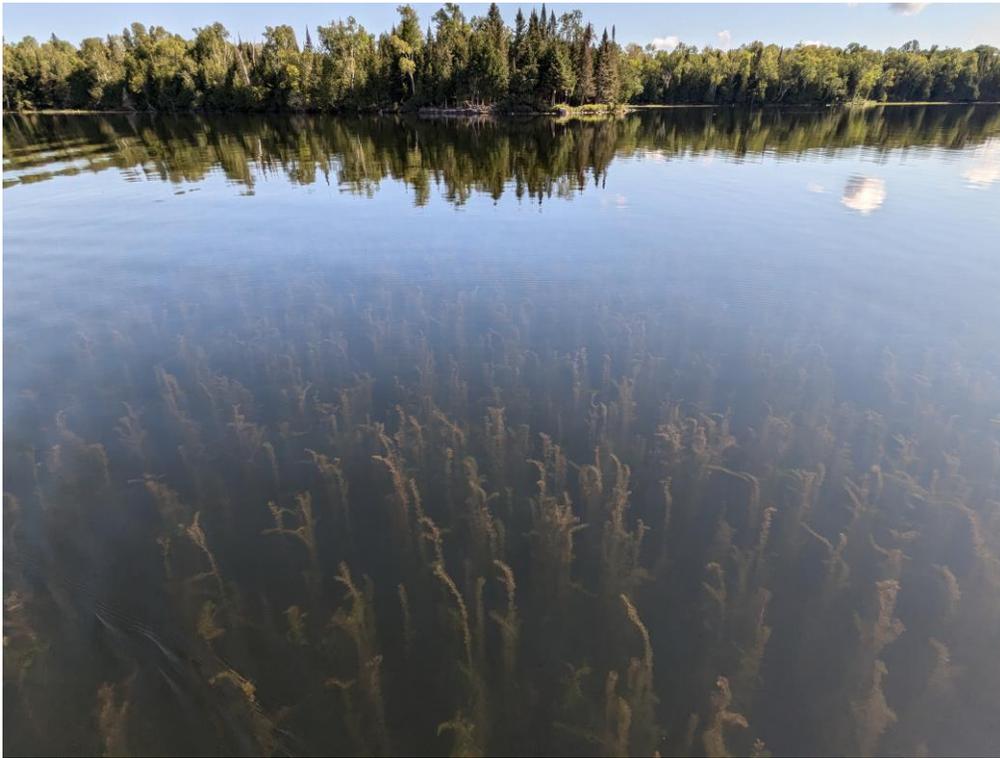
**Figure 5. Herbier 2**

| Localisation | | | |
|---|---|---|---|
| <b>Superficie (m<sup>2</sup>)</b> | 1 674 | | |
| <b>Risque de propagation</b> | Moyen | | |
| <b>Espèce dominante 1</b> | 90 | Myriophylle à épi | |

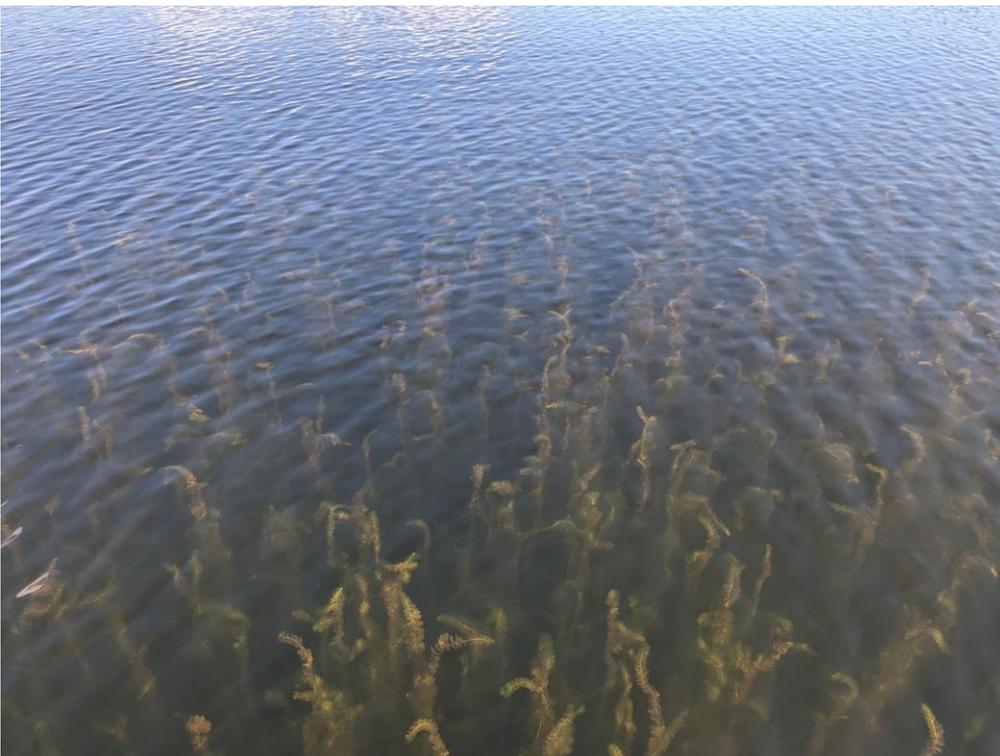
**Figure 6. Herbier 3**

| Localisation | | | |
|---|---|---|---|
| <b>Superficie (m<sup>2</sup>)</b> | 1 110 | | |
| <b>Risque de propagation</b> | Élevé (éloigné des rives et dans un lieu de passage des embarcations) | | |
| <b>Espèce dominante 1</b> | 85 | Myriophylle à épi | |

- Les herbiers cartographiés sont effectivement situés au large des rives et sont à risque de passages répétés d'embarcations, surtout dans le cas de l'herbier 3 qui est situé dans la trouée entre l'île Major et l'île aux Bouleaux et de l'herbier 4 qui est tout près du camping à la Clairière et ses nombreuses embarcations.

- Signaler les herbiers au moyen de bouées, en particulier l'herbier 3 et 4.
- Éviter les travaux dans le littoral ou l'arrachage des plantes aquatiques devant les propriétés, d'autant plus qu'on retrouve dans le lac une plante à statut de conservation, le potamot de Vasey, qui croît dans les secteurs littoraux peu profonds.

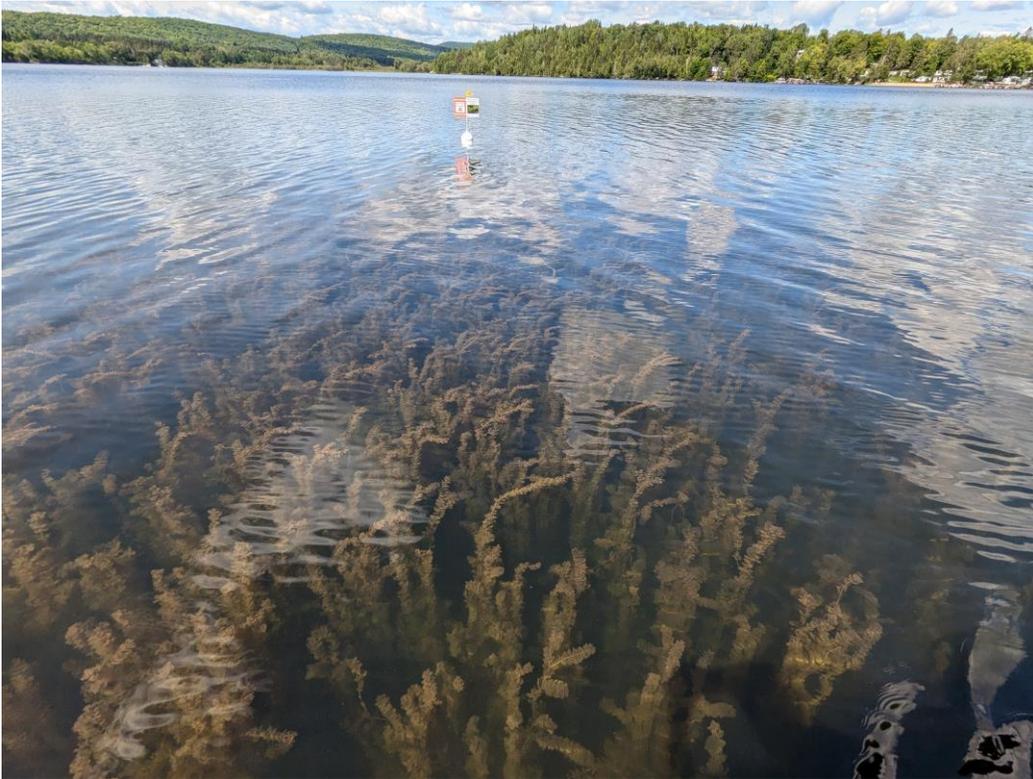
**Figure 7. Herbier 4**

| Localisation | | | |
|---|---|---|---|
| <b>Superficie (m<sup>2</sup>)</b> | 1 349 | | |
| <b>Risque de propagation</b> | Élevé (près du camping où on retrouve une concentration d'embarcations) | | |
| <b>Espèce dominante 1</b> | 85 | Myriophylle à épi | Pratiquement 100% au cœur de l'herbier |
| <b>Autres espèces</b> | 15 | Vallisnérie américaine<br>Potamot à larges feuilles<br>Naiade flexible<br>Potamot de Robbins<br>Bident de Beck<br>Potamot du groupe 4 | Les espèces indigènes se situent presque exclusivement à la marge de l'herbier. |

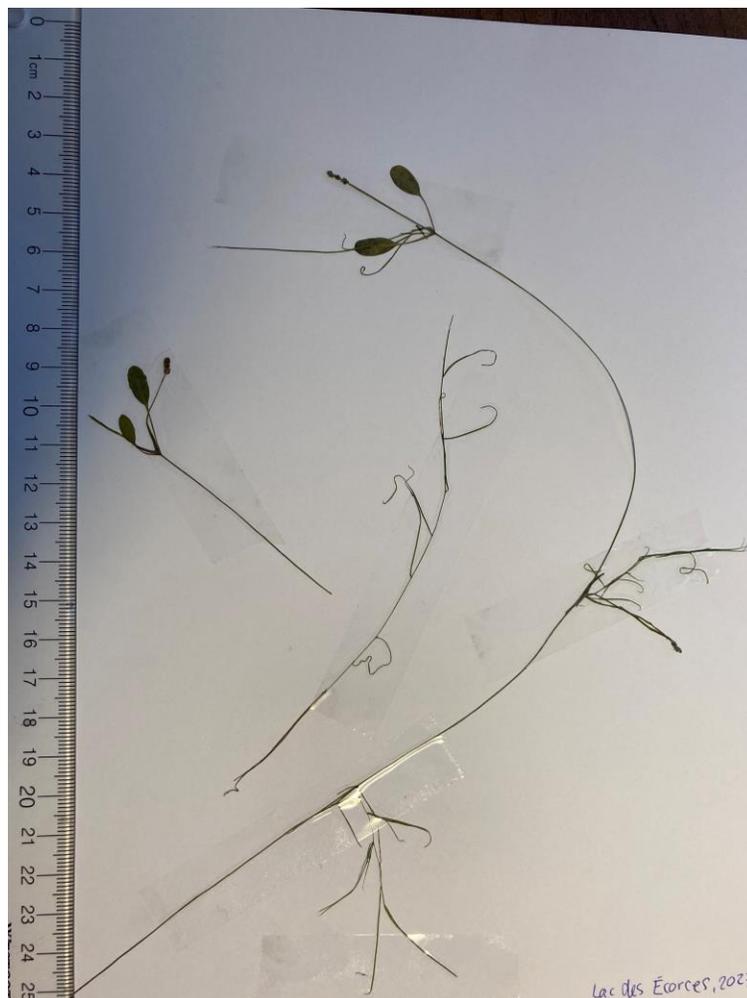
**Figure 9. Spécimen de potamot de Vasey**

Le cas du potamot de Vasey est très intéressant puisqu'il s'agit d'une plante rare, figurant d'ailleurs sur la liste des **espèces susceptibles d'être désignées menacées ou vulnérables au Québec** selon la *Loi sur les espèces menacées ou vulnérables*. Cette plante a rarement été signalée dans la région, étant généralement plutôt limitée à la région de la rivière des Outaouais, au sud. Toutefois, elle avait aussi été observée par le COBALI dans le lac des Écorces et le lac aux Barges en 2023. Les mentions dans le lac des Écorces et le lac des Îles sont les mentions le plus nordiques à notre connaissance dans le bassin versant de la rivière des Outaouais. Il faut mentionner que les études de caractérisation des plantes aquatiques étaient plutôt rares jusqu'à ces toutes dernières années. Cette plante a été repérée à trois endroits dans des herbiers indigènes du nord du lac, y compris au débarcadère public de Mont-Laurier. Cette plante délicate se reconnaît surtout à ses petites feuilles submergées linéaires et ses minuscules feuilles flottantes.
